山岳トイレし尿処理技術
実証試験結果報告書

実　証　機　関 ： 特定非営利活動法人 山の ECHO

環境技術開発者 ： 永和国土環境株式会社

技術・製品の名称 ： 排水再利用処理装置・アクアメイクシステム

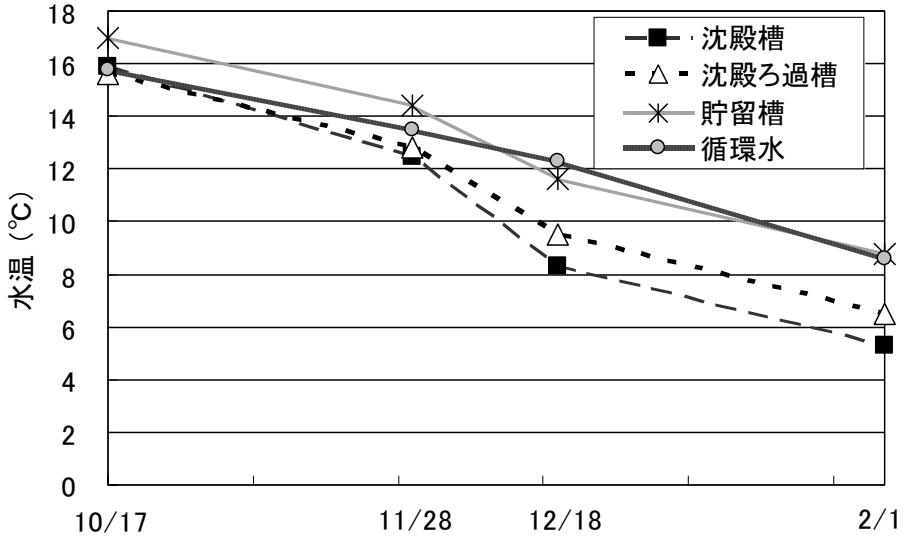
図 6-5-1-1　水温の推移

試験を秋から冬にかけて行ったため、水温は 16℃前後から徐々に低下していき、最も低温になると考えられる 2 月初旬には 5℃程度となった。

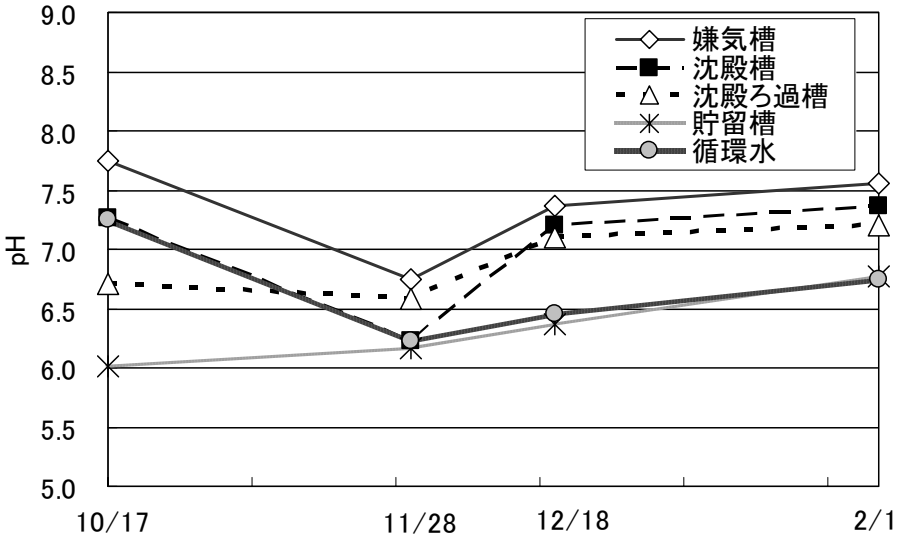
図 6-5-1-2　pH の推移

12 月以降の調査時には、処理工程の後半にあたる貯留槽、循環水の pH が他よりもやや低い値を示す傾向が認められたが、pH は 6 から 8 の間で推移し、試験期間を通してほぼ中性を維持していた。接触ろ過槽に充填したカキガラの効果によると推測される。

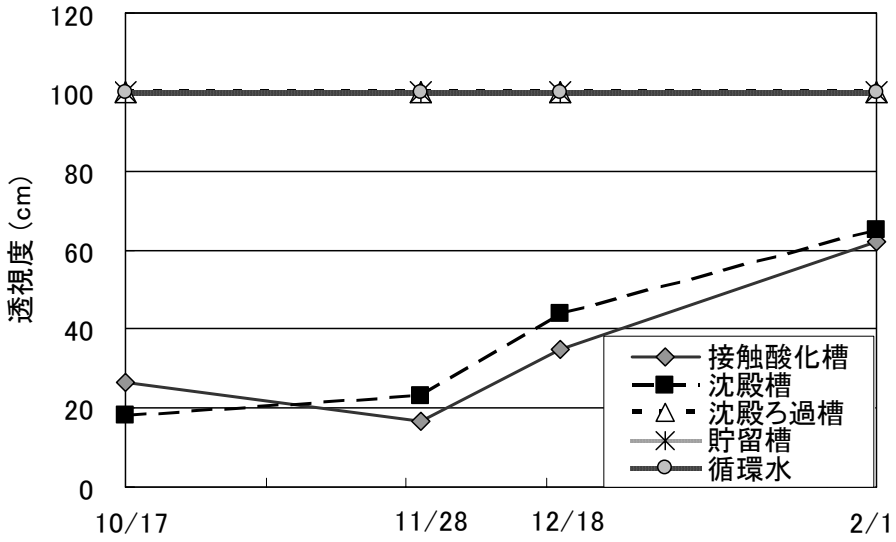
図 6-5-1-3　透視度の推移

接触酸化槽、沈殿槽はほぼ等しい値を示しており、利用者数が減少した 11 月下旬以降は値が上昇する傾向が認められた。

沈殿ろ過槽以降の処理工程水は 100cm 以上の透視度を示した。接触ろ過槽及び活性炭において微細な SS が除去されたためと考えられる。

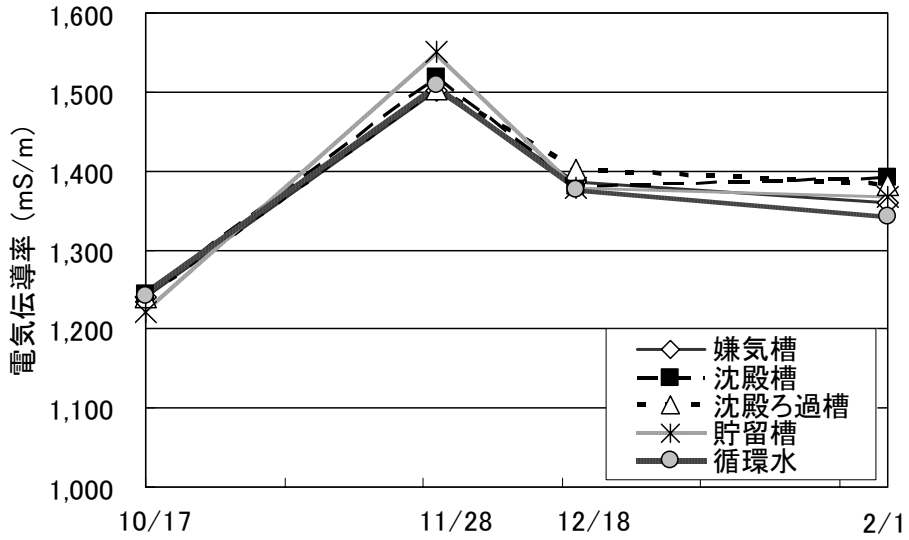
図 6-5-1-4　電気伝導率の推移

10 月中旬から 11 月下旬にかけて電気伝導率の著しい上昇が認められた。10 月中旬から 11 月中旬にかけて利用のピークがあり、その間塩類が蓄積したためと考えられる。また、12 月以降緩やかな低下傾向が認められることから、水中のイオン量が減少したと考えられる。

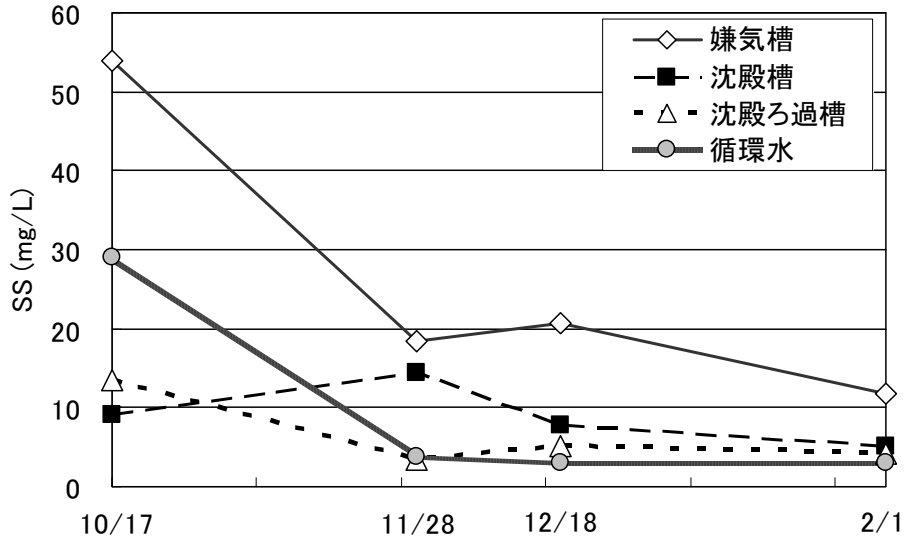
図 6-5-2-1　SS の推移

SS は試験が進み利用頻度が低下するにつれて低い値を示す傾向であった。嫌気槽流出水については利用のピーク時に高い SS を示したが、他の処理工程水は比較的安定した水質を示した。10 月 17 日に採取した循環水についてはやや高い SS を示したが、その点を除けば循環水の SS は低濃度で安定していたと言える。

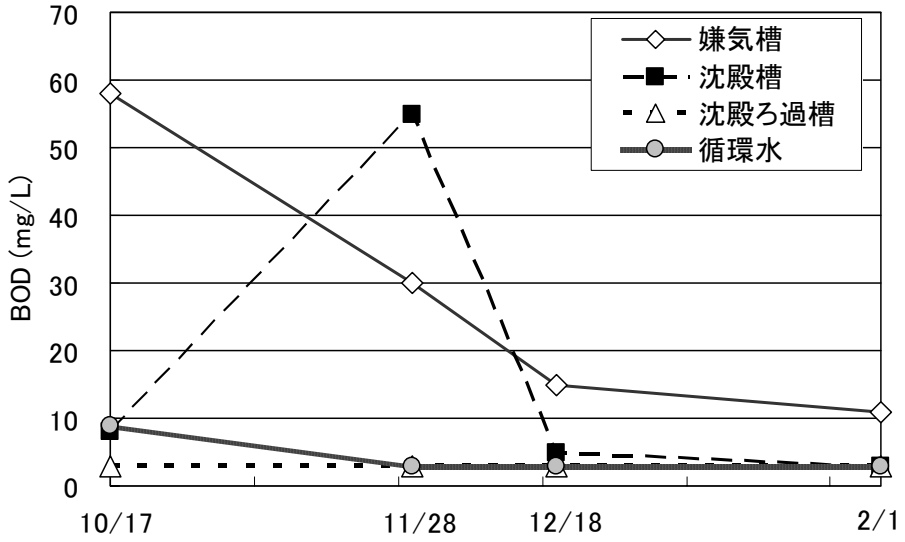
図 6-5-2-2　BOD の推移

嫌気槽流出水については試験が進むにつれて徐々に値が低下する傾向が認められた。これは、SS の推移とほぼ一致しており、利用頻度が低下することで汚泥の流出量が少なくなったことが原因と考えられる。沈殿槽流出水は 11 月 28 日に高い値を示したが、これは試料採取の際、壁面等に付着した汚泥が混入したものと推測され、その他の採取日においては安定した水質を示した。沈殿ろ過槽、循環水の BOD は試験期間を通して低い値を維持しており、10 月 17 日の循環水を除いて常に検出限界以下であった。

10 月 17 日の循環水の BOD は 9mg/L であり、他の採取日と比べてやや高い値を示したが、これは SS の影響と考えられる。

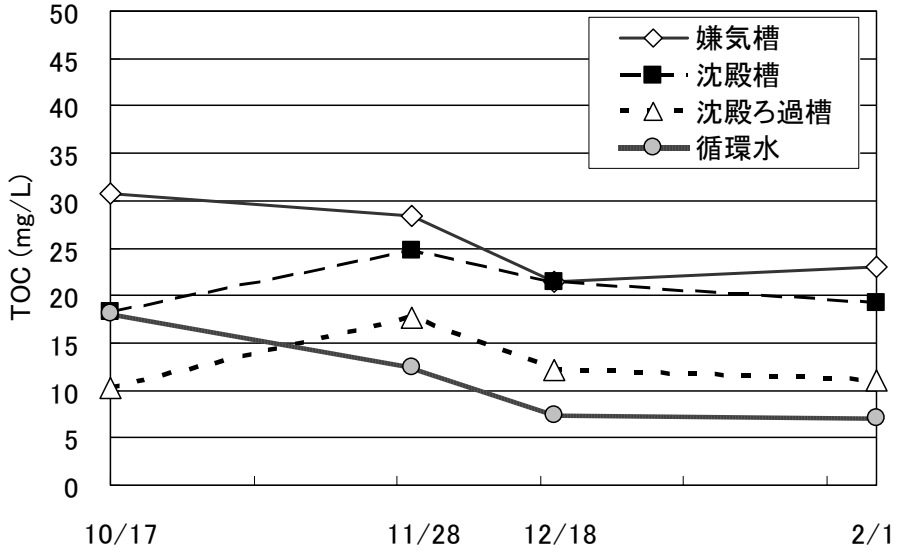
図 6-5-2-3　TOC の推移

TOC は BOD と同様に試験が進むにつれて徐々に低下する傾向が認められた。また、処理工程が進行するにつれて良好な水質を示した。沈殿ろ過槽流出水、循環水の BOD は検出限界以下であり、生物分解可能な有機物をほとんど含まない水であったと推測されるが、わずかながら TOC が検出されていることから、難分解性有機物が含まれていた。さらに沈殿ろ過槽流出水よりも循環水の TOC が低い値を示したことから活性炭による吸着作用が働いたと考えられる。これは利用頻度が低下した 12 月以降において顕著であった。

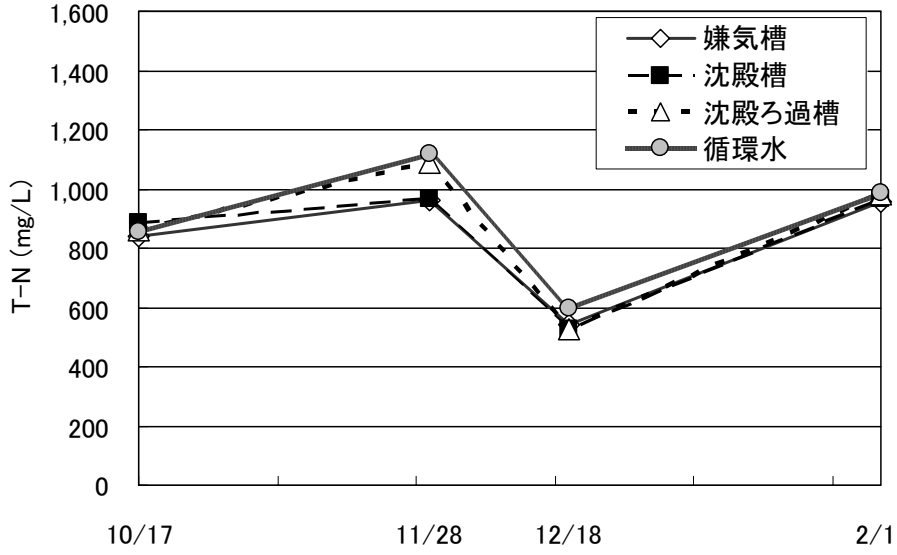
図 6-5-2-4　T-N の推移

嫌気槽の NH_4^+-N は利用頻度の低下に合わせて低下する傾向が認められた。また、循環水の NH_4^+-N は 10 月 17 日に検出された後定量限界以下を示しており、接触酸化槽及び接触ろ過槽において硝化反応が十分に進行していると推測される。しかし、脱窒反応が不十分であり、NO_3^--N の蓄積が認められる。

高濃度の NO_3^--N が検出されているが、処理工程水の液性が酸性に傾くことは無く、ほぼ中性を維持していたことから、カキガラの中和作用が働いていると推測される。また、12 月 18 日の電気伝導率が低下している原因は硝酸イオンの減少によるものと推測される。

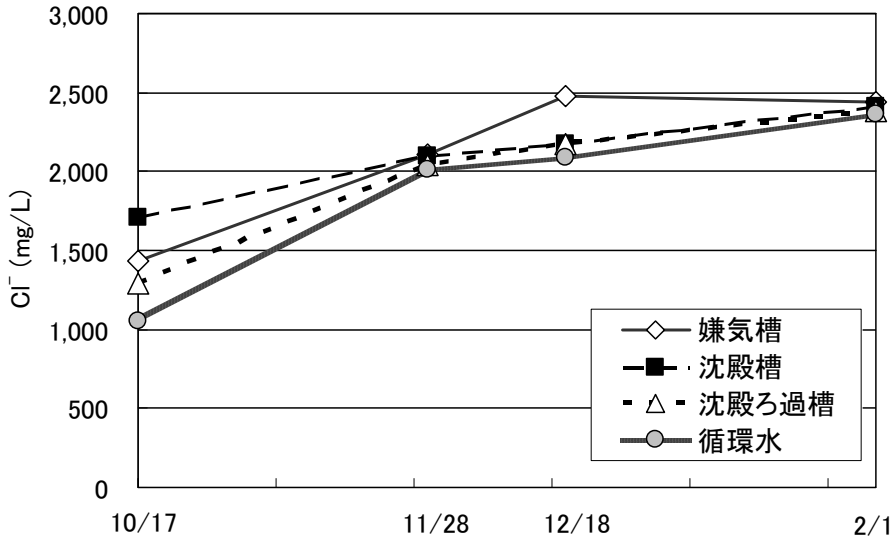
図 6-5-2-8　Cl^-の推移

塩化物イオンは試験期間を通して上昇し続ける傾向が認められた。し尿に含まれる塩類が蓄積したことが原因であり、試験期間中に雨水の流入等による希釈は起こらなかったと考えられる。

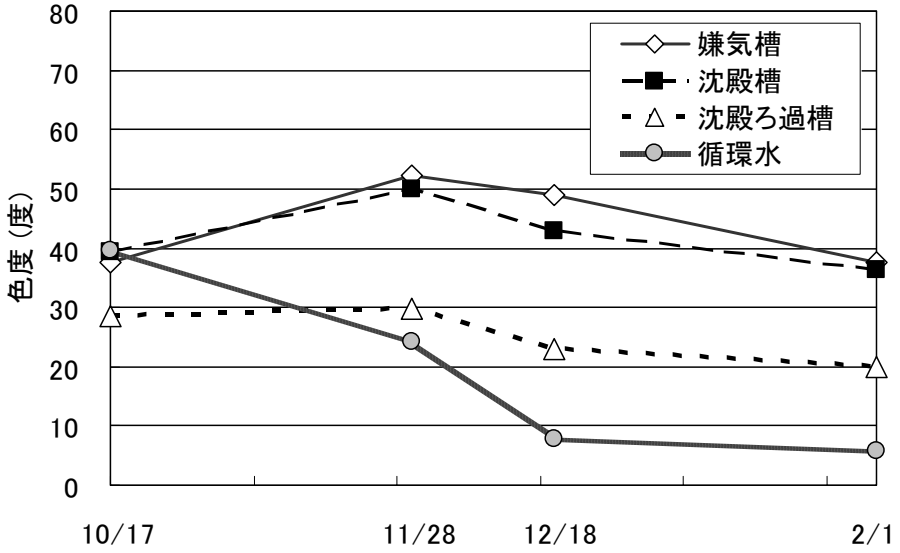
図 6-5-2-9　色度の推移

処理工程の進行に伴い色度が低下する傾向が認められた。特に、利用頻度が低下した 12 月以降においてこの傾向が顕著であった。嫌気槽と沈殿槽の流出水はほぼ等しい値を示しており、これは、沈殿槽底部から汚泥と処理水を嫌気槽流入部へ常時移送しているため、この 2 槽において槽内水質の均一化が図られているためと推測される。また、利用頻度が低下しても活性炭吸着筒への通水は行われているため、試験期間の後半において循環水の色度が一層低下する結果となった。

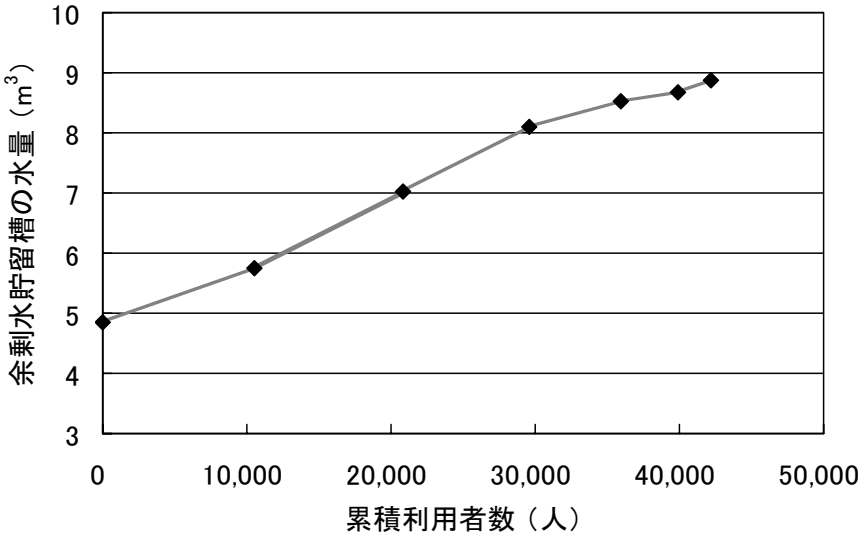
図 6-5-5-1　水量と利用者数の相関

余剰水貯留槽の水量と累積使用者数の関係（図 6-5-5-1）から、利用者１人あたりの余剰水量の増加割合が算出される。本図から、余剰水の増加割合は、利用者１人あたり約 100mL（42,000 人の利用で４ｍ^{3}の増加)、すなわち、設計値（250mL/回（人））の約４割と低い傾向を示した。なお、降雨や降雪によらず、余剰水はほぼ直線的に増加傾向を示したため、余剰水の漏水や余剰水貯留槽への不明水の混入等はなかったと推察された。

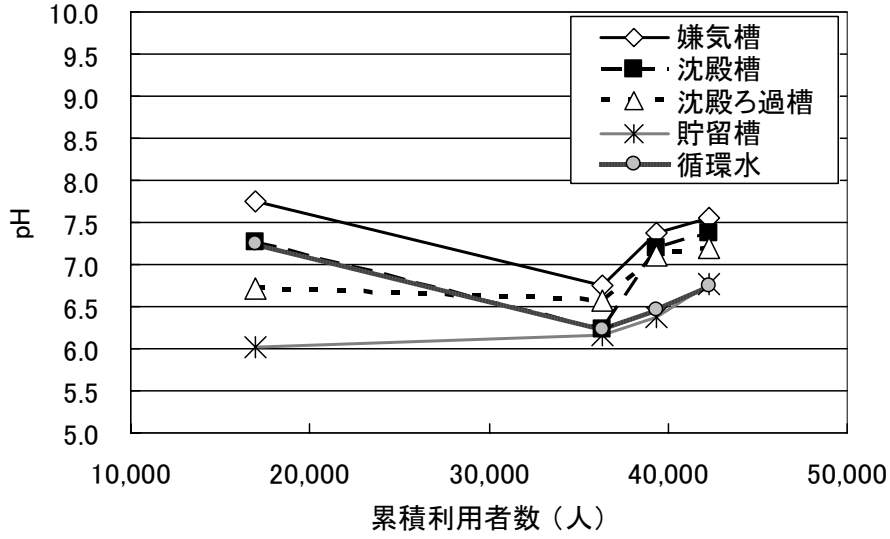
図 6-5-5-2　pH と利用者数の相関

試験期間の後半には pH がやや上昇する傾向が認められたが、ほぼ中性を維持していたことから、本処理方式の特徴として、利用者数が増加し、汚濁物質が蓄積しても pH を変動させない作用があるといえる。

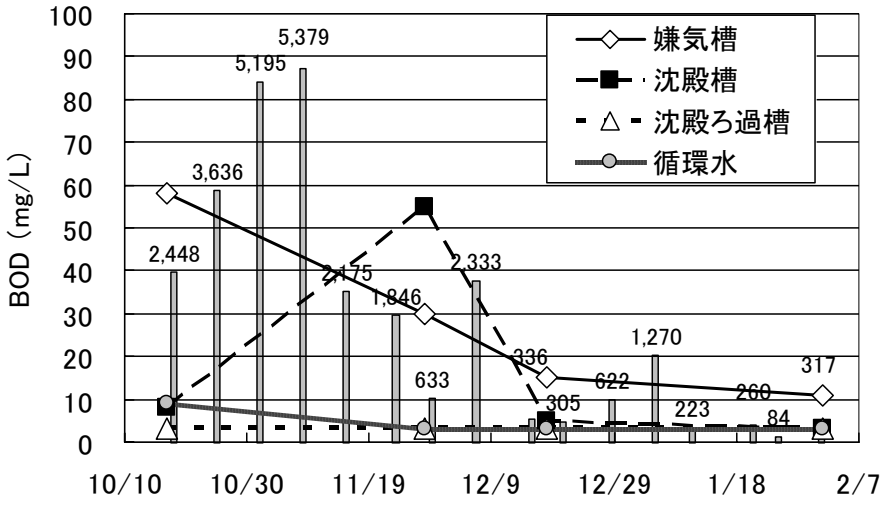
図 6-5-5-3 BOD と週間利用者数の関係

図 6-5-5-3 に BOD と利用者数の関係を示す。図中の棒グラフは週間の利用者数を表している。利用のピーク時には 5,379 人/週の利用があり、1 日あたり 768 人程度の利用となる。この間、嫌気槽からは汚泥の流出が起こり、BOD の上昇があったと推測されるが、沈殿ろ過槽、循環水についてはその影響が無かったと考えられる。本実証試験において認められた利用のピーク（1 日平均 677 回の利用）に対して、循環水の BOD10mg/L 以下を維持していたと推測される。

また、利用者数が減少する時期には嫌気槽、沈殿槽においても BOD の低下が認められ、全ての処理工程において水質の安定化が図られた。

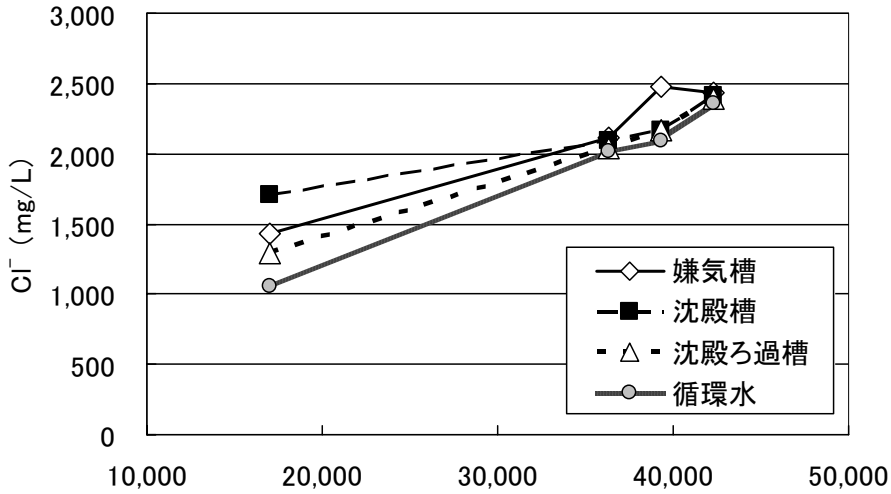
図 6-5-5-4 Cl^-と利用者数の相関

図 6-5-5-4 に Cl^-と利用者数の相関を示す。累積利用者数の増加に伴い、塩化物イオンが一様に増加する傾向が認められた。8 月下旬に貯留槽の槽内水を引き抜き、張り水を行っているが、その際、水道水を用いたため、試験開始時の循環水は塩化物イオンがやや低く、他の処理工程水の濃度にもばらつきが認められるが、試験が進むにつれて塩化物イオン濃度の均一化が図られている。

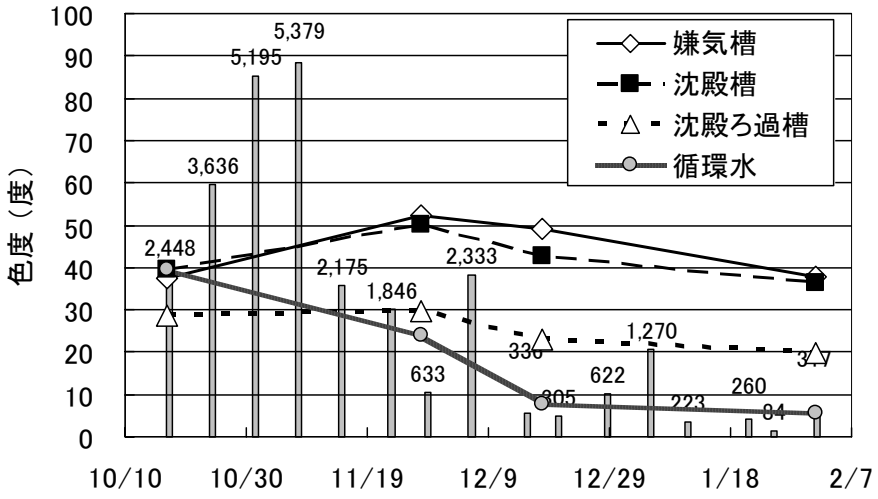
図 6-5-5-5　色度と利用者数の相関

嫌気槽及び沈殿槽流出水の色度は利用のピークによりやや上昇しているが、その後、利用者数が減少したことに伴い緩やかに低下している。沈殿ろ過槽流出水についても変動幅は小さいが同様の傾向であった。循環水については、試験開始時に高い値を示しており、これは、交換した活性炭からの溶出物によるものと考えられる。しかし、その後一様な低下傾向を示しており、利用のピークとは無関係な変動を示している。このことから、本試験においては利用のピークが循環水の色に影響を与えず、1 日平均 677 回の利用があっても十分な脱色が行われていたといえる。活性炭を連続しようするとその吸着作用が低下するため色度の上昇が起こると推測されるが、本試験においては確認できなかった。
